Māris Zunde

RĪGAS DOMA BAZNĪCAS JUMTA UN TORŅA KOKA KONSTRUKCIJU DATĒŠANAS PIRMIE REZULTĀTI*

Viens no speciālajiem uzdevumiem “Rīgas Doma jumtu un torņa restaurācijas tehniskajā projektā” bija koka konstrukciju būvēstures precizēšana. Bez daži citiem ar šo pamatuzdevumu saistītiem konkrētiem uzdevumiem šajā tehniskajā projektā bija vēl paredzēti:

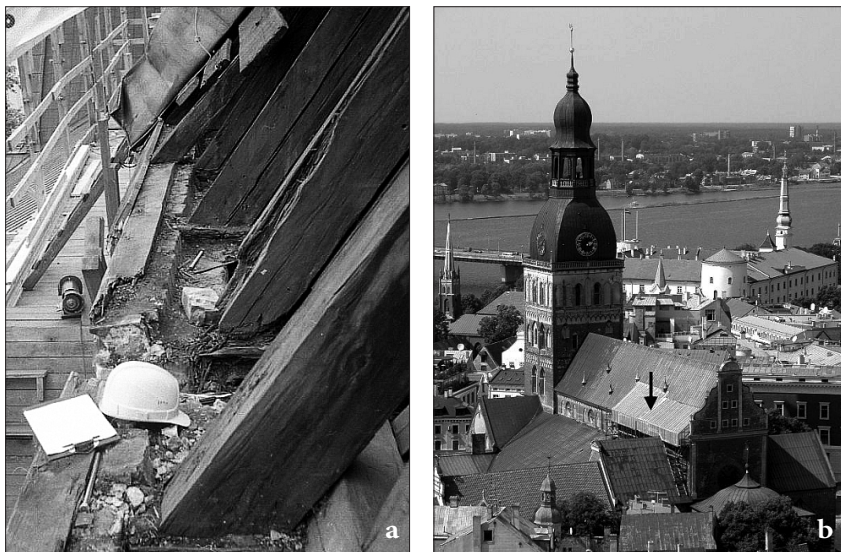
1. att. Dendrochronoloģiski datēto spāru gali pirms nomaiņas 2000. gadā (a) un to atrašanās vieta Doma baznīcas vidusjoma jumta dienvidu pusē (b)³

Dendrohronoloģiski datējot, ārējās gadskārtas absolūto vecumu izdevās noteikt visiem 10 būvelementiem, no kuriem 2000. gadā bija atzāģēti koksnes ripas veida paraugi. Latvijas dendrohronoloģijas praksē tas ir līdz šim vienīgais gadījums, kad absolūto datējumu ir izdevies noteikt visiem pētītajiem kādas konstrukcijas būvelementiem. Diemžēl būvelementu izgatavošanas laikā atzāģēto vai atcirsto ārējo gadskārtu dēļ puslīdz precīzi ciršanas iespējamo laiku varēja noteikt tikai tiem diviem kokiem, kuru koksnes paraugiem bija saglabājusies ārējā, precīzai datēšanai nozīmīgākā vai vismaz priekšpēdējā

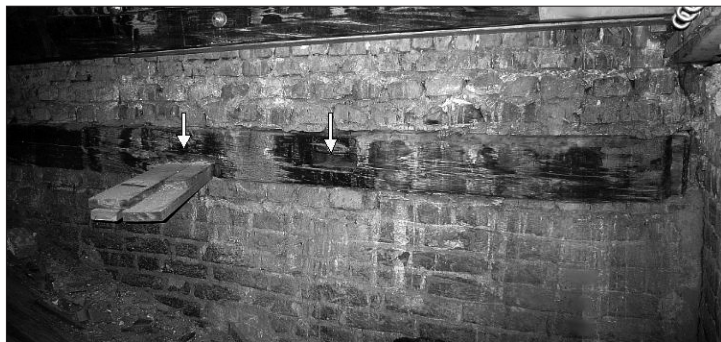
4. att. Iemūrētais šķautnis Doma baznīcas korpusa austrumu zelmiņa apakšējā daļā (ar bultiņām norādītas iecirsto ligzdu vietas)

Atšķirīgs, proti, senāks pēdējās gadskārtas datējums (visticamāk, 1546. g.) noteikts koka būvelementam – šķautnim, kurš zemāk nekā pārējie visā savā biezumā iemūrēts baznīcas austrumu gala sienā (4. att.). Izcirstās ligzdas tā redzamajā sānu skaldnē liecina, ka būvelements izmantots atkārtoti vai arī ir sastāvdaļa no kādas senākas koka konstrukcijas. Interesanti atzīmēt, ka pirms mūrējuma turpināšanas būvelementa augšējā virsma nosepta ar bērza tāsīm. Dažas pazīmes it kā norāda, ka šī priede varētu būt cirsta citā – 1607. gadā, bet, salīdzinot ar tām, kas liecina par 1546. gadu, šo pazīmju ir mazāk un tās ir vājāk izteiktas (sk. 14. lpp.). Tā kā šo koka būvelementu no trim pusēm ieskauj baznīcas gala sienas mūris, tad koksnes paraugus no būvelementa aizmugures puses nevarēja iegūt. Līdz ar to pretējam radiālajam virzienam atbilstošu koksnes paraugu, kā arī citu ar šo saistītu un vienlaicīgi iebūvētu būvelementu trūkuma dēļ šī būvelementa pirmo datējumu varētu uzskatīt par iespējamu un ticamu, bet pagaidām vēl par droši nepierādītu.
